Verwendung von Eichenbauholz

Baustoffeigenschaften, Notwendigkeit der Bauüberwachung, Hinweise zur Ausschreibung

Lars Petermann

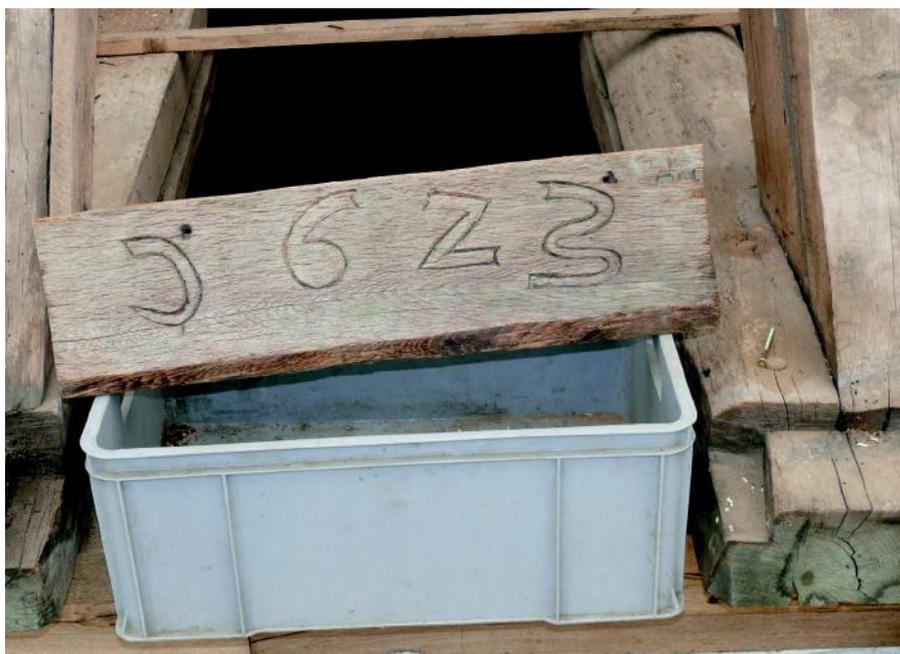
Abb.1:
Profiliertes Füllholz zwischen den Dachbalkenköpfen mit der Jahreszahl 1623.

Tab. 1 und Abb. 2:
Die dendrochronologische Untersuchung an verschiedenen Bauteilen der Dachkonstruktion bestätigte die vorgefundene Jahreszahl als Erbauungsjahr der Dachkonstruktion. Fälljahr und Erbauungsjahr sind hier identisch.

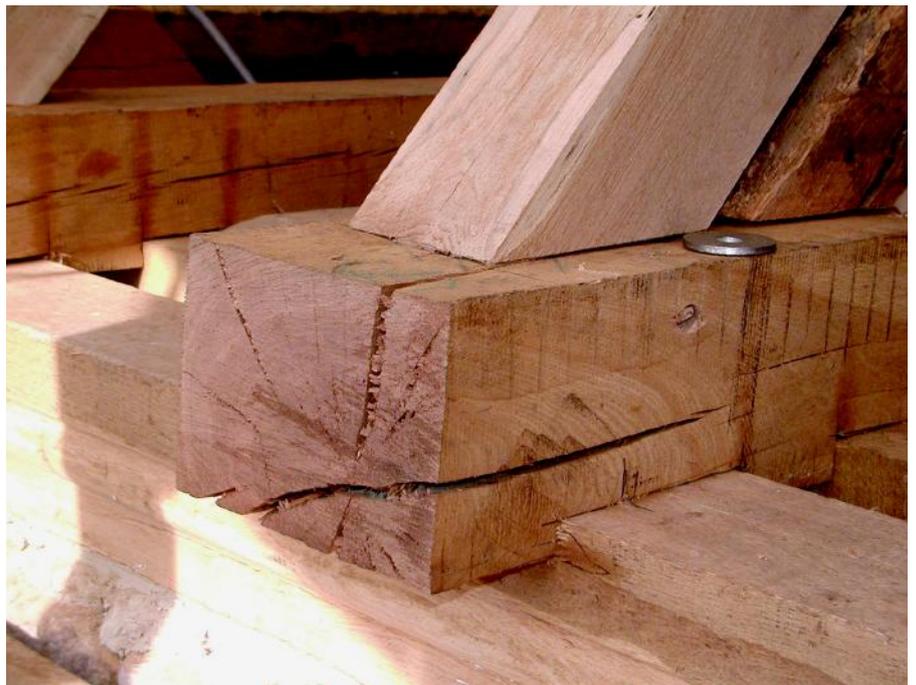
Abb. 3:

Dachfußpunkt, Instandsetzung mittels vermeintlich technisch getrocknetem Eichenholz, Holzfeuchte > 45%. Unzulässige Rissbildung, die neben verminderter Tragfähigkeit auch Angriffspunkt für Wassereintritt und pflanzliche und tierische Holzzerstörer werden kann.

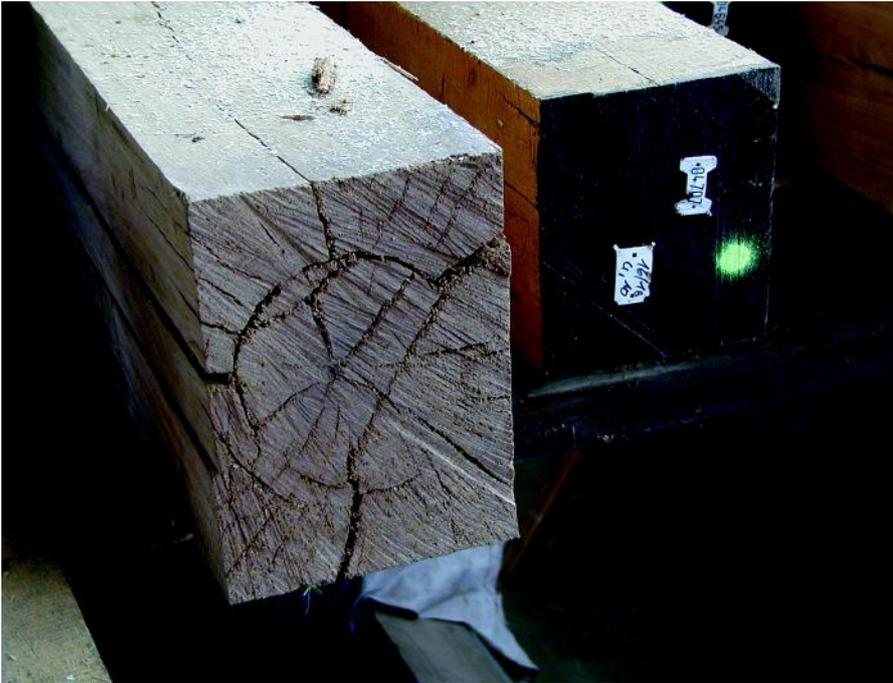
Abb. 4:
Auf die Baustelle gelieferte, vermeintlich technisch getrocknete Eiche. Durch falsche Trocknung vollständig zerstörte Holzsubstanz. Der rechts im Bild sichtbare Eichenbalken weist keine Rissbildung auf. Grund hierfür war die noch nicht weit fortgeschrittene Trocknung (Holzfeuchte > 50 %).

- Verlangsamung oder Stillstand der Trocknung durch Sperrschichten übertriebener Oberflächenschichten (Randzonen trocken, Kern übermäßig feucht).
- Ausbildung von starken Trockenspannungen, die auch nach Beendigung der Trocknung im Holz verbleiben (Hinweis: z. B. Sägeblatt verklemmt).
- Zellschwind- und Zellkollaps, d. h. Bildung von radialen Innenrisen durch Zusammenfall der Zellwände. Hierdurch kommt es zu Querschnittschädigungen, die nach außen unsichtbar, nur mittels Probeschnitt beurteilt werden können (Abb. 4 und 5).

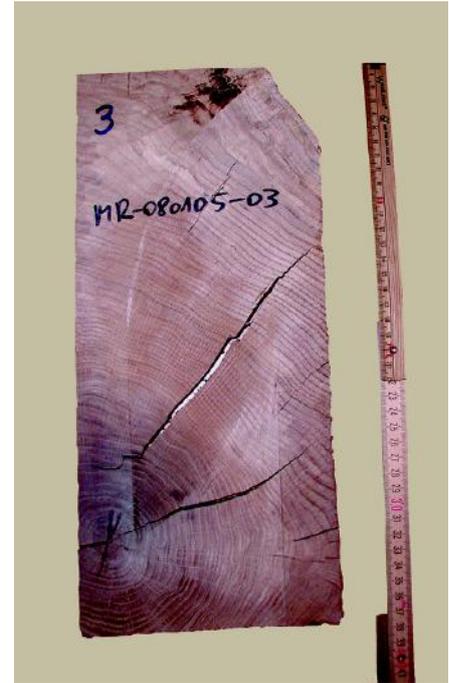
Abb. 5:
Zu scharf getrocknetes Eichenbauholz, Zellkollaps, radiale Innenrisse durch Zusammenfall der Zellwände.

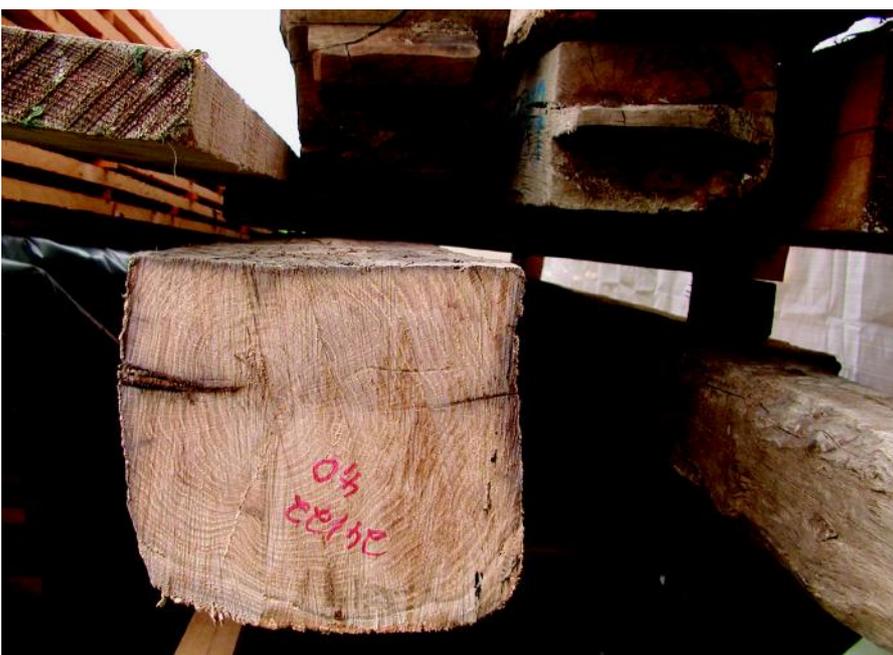
Abb. 6:
Auf die Baustelle geliefertes Eiche Altholz, normale Schwindrissbildung, Sortierung LS 10 möglich.
