gestippt, geritzt, gestempelt

Reiserouten zum Kratzputz in Hessen

Einleitung	3
Hessischer Kratzputz als „Immaterielles Kulturerbe“	4
Warum diese Broschüre?	5
Hessischer Kratzputz im Schwalm-Eder-Kreis	6
Kratzputz-Objekte im Schwalm-Eder-Kreis	7
Hessischer Kratzputz im Landkreis Marburg-Biedenkopf	24
Kratzputz-Objekte im Landkreis Marburg-Biedenkopf	25
Glossar	50

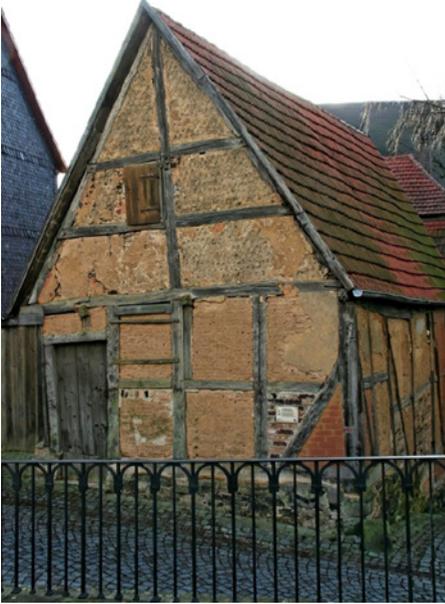
Seltener spätmittelalterlicher sogenannter „Schuppenputz“ an einem Scheunengebäude aus der 2. Hälfte des 15. Jahrhunderts. Diese Schuppenputze, von denen sich noch ein zweites Beispiel am ehemaligen Küsterhaus von 1452 in Bad Hersfeld, Kirchplatz 7 erhalten hat, sind die gegenwärtig ältesten bekannten Putze auf Fachwerkaußenfassaden in Nordhessen. Entstanden ist diese Putzgestaltung durch das Eindrü-

cken einer spitz zulaufenden Kelle o. ä. in einen zuvor aufgetragenen Kalkmörtel. Nebeneinander, in horizontal verlaufenden Reihen angeordnet, entsteht auf diese Weise ein schuppenförmiges Muster. Möglicherweise sollte durch diesen an allen Gebäudeflächen angetragenen Putz die Scheune als homogener Baukörper erscheinen und einen verputzten, gemauerten Massivbau imitieren.

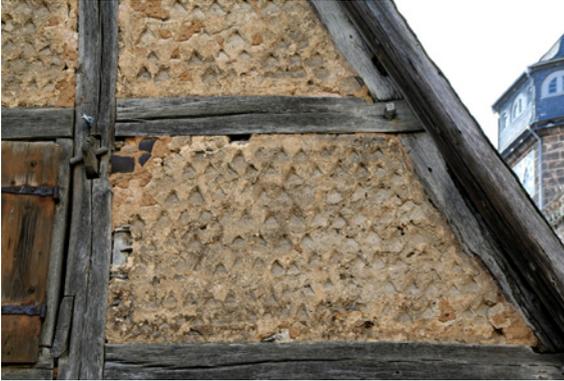
Schuppenputz entstanden durch das Eindringen einer spitz zulaufenden Kelle.

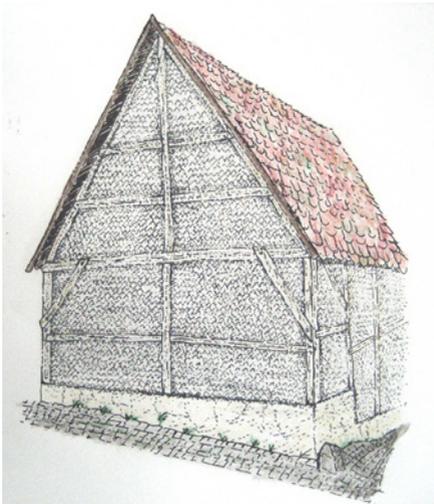
Zeichnerische Rekonstruktion des bauzeitlichen Zustandes. (D. Gottschalk)

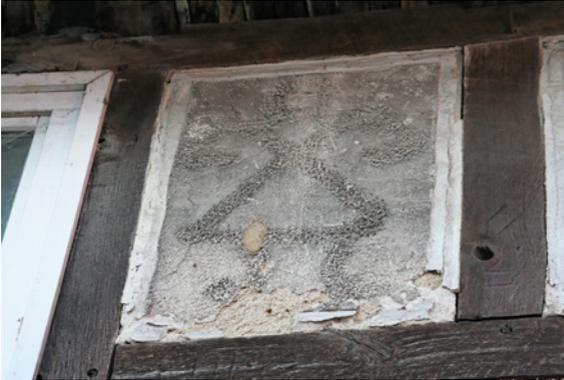
Mit einem kleinen Reisigbesen flink modellierte Frau in Schwälmer Tracht.

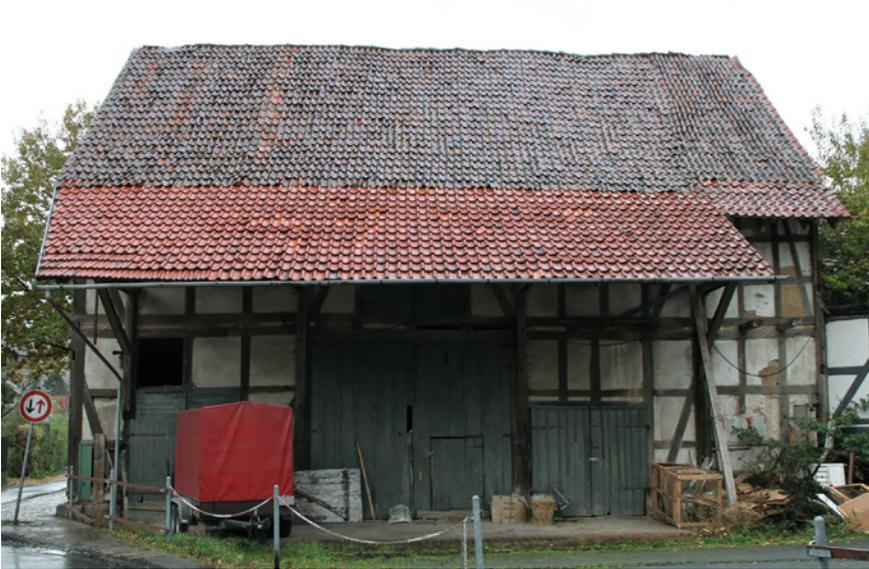
Unter dem schützenden Vordach der 1805 erbauten Fachwerkscheune haben einige ornamentierte Putzfelder die letzten Jahrhunderte überdauert. Es war üblich, die Ränder der Putzfelder am Übergang zum Fachwerk mit einer schmalen Kelle fest anzudrücken und damit zu glätten. Dies gewährleistet einen besseren Übergang vom Putz zum Holzbal-

ken. Die Ausführung der Ränder an diesem Objekt mit ihren rund eingezogenen Ecken ist in der Ornamentik des 18. Jahrhunderts verhaftet. Diese Putzfelder kann man deshalb in die Bauzeit des Gebäudes datieren. Sie sind damit über 200 Jahre alt. Neben Blumen- und Pflanzenmotiven finden sich auch ein Sechs- bzw. Achtstern sowie eine Pferdedarstellung.

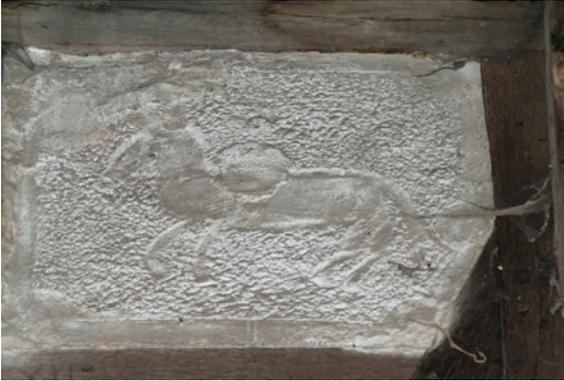
Pferd in einem Gefache mit
geglätteten Rändern und rund
eingezogenen Ecken.

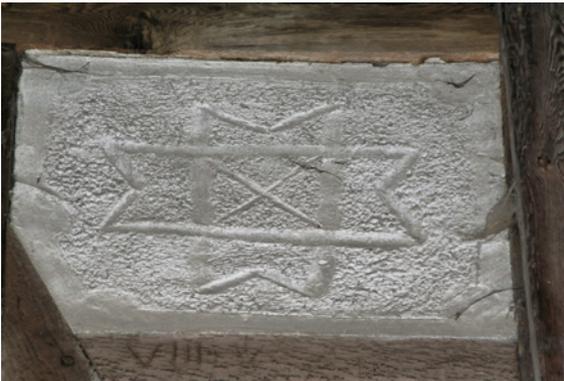
Achtstern in gleicher Randaus-
führung.

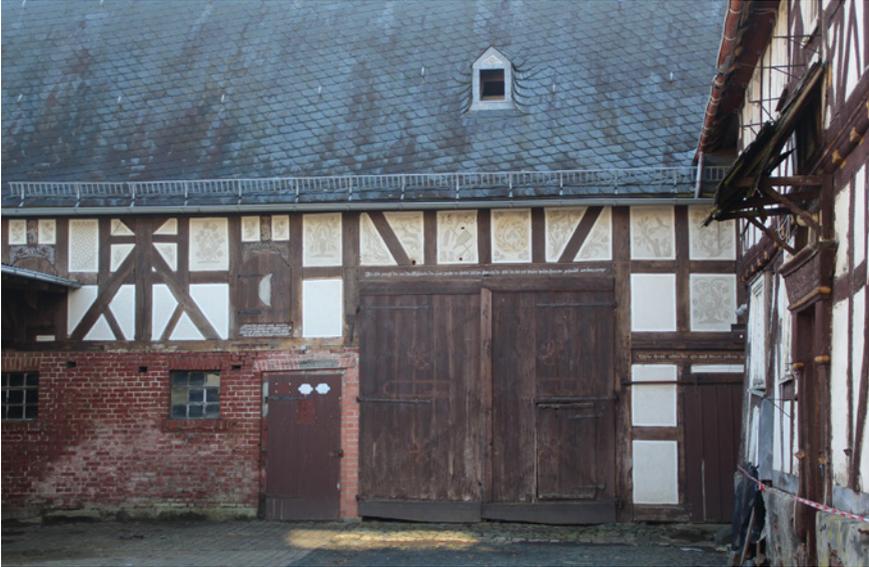
Landkreis Marburg-Biedenkopf, Nr. 5
35232 Dautphetal/Herzhausen
Herzhäuser Straße 24

In Dautphetal/Herzhausen finden sich noch drei Gebäude mit Kratzputzen des ortsansässigen Meisters Johann Jost Donges (1793–1859). Sein Schaffen fällt in die Hochblüte des ornamentierten Gefacheputzes in Nordhessen. An diesem Scheunengebäude und am Haus Horchstraße 4 zeigte er sein Können in der sogenannten Tüpfelmanier. Bei ihr werden die

Konturen der Zeichnung mit einem Nagel in den frischen Putz eingestochen und das Ornament danach farbig gefasst. Diese Technik, die nur in dem kurzen Zeitraum zwischen um 1840–1850 ausgeführt wurde, erlischt mit dem Tod von Johann Jost Donges. Die Putze an diesem Gebäude sind mit „J.J.D. 1840“ signiert.

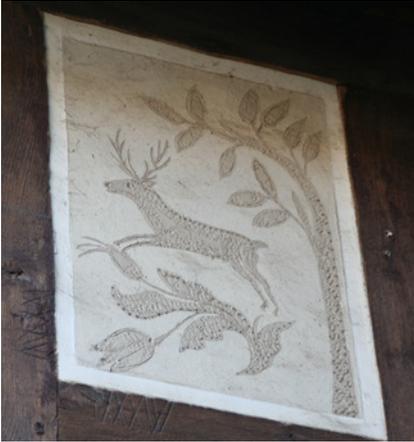
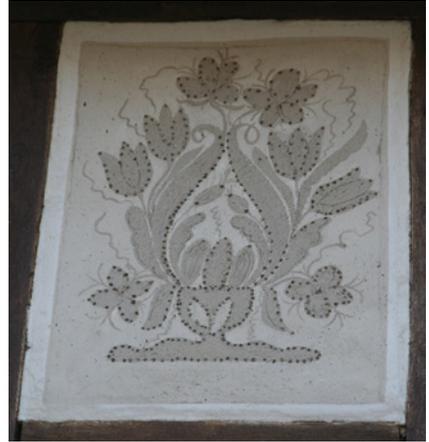
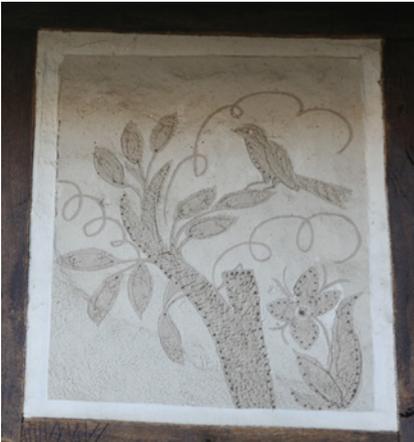
Ausführungen von Tier- und Blumendarstellungen in Tüpfelmanier des Meisters Johann Jost Donges.

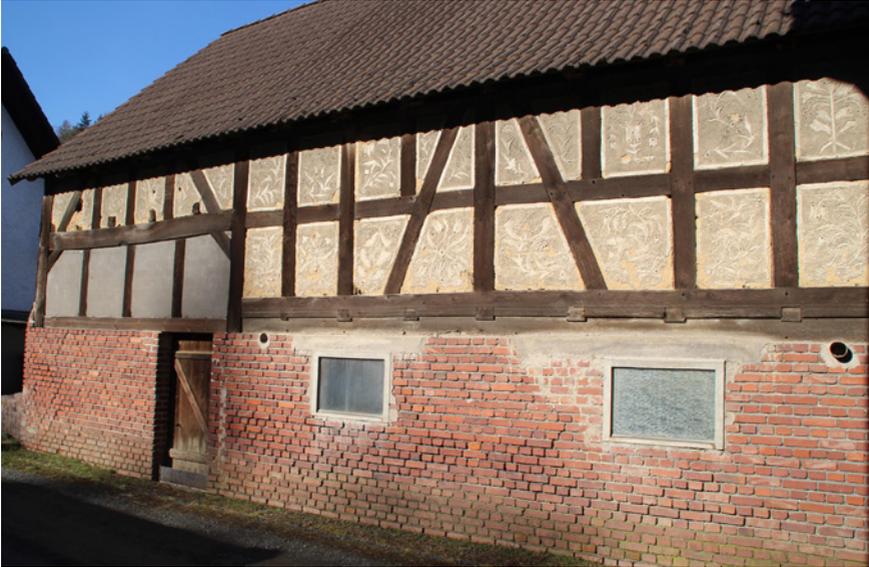
Versteckt auf der Rückseite der Hofanlage zeigen sich an der Scheune zwei Reihen von Kratzputzfeldern des Weißbinders Damm aus Dautphetal/Holzhausen. Diese, in ihrer Erhaltung stark gefährdeten Putze aus dem Jahr 1854, vermitteln einen guten Eindruck von der hohen Qualität der von Meister Damm ausgeführten Arbeiten. Ein Charakteristikum seiner Putzornamentik ist die spitz

zulaufende Form der Blätter. Desgleichen setzte er Nagellöcher, die er mit kleinen, schwarzen Steinchen auffüllte, um die Ornamentik stärker zu akzentuieren. Die Arbeiten von Damm gehören neben denen von Johann Jost Donges und Johannes Donges zu den technisch vollendetsten und schönsten Kratzputzen des 19. Jahrhunderts in Oberhessen.

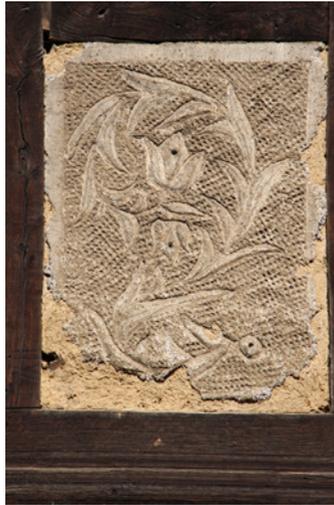
Florale Ornamentik mit kleinen schwarzen Steinchen zur Akzentuierung der Darstellung.

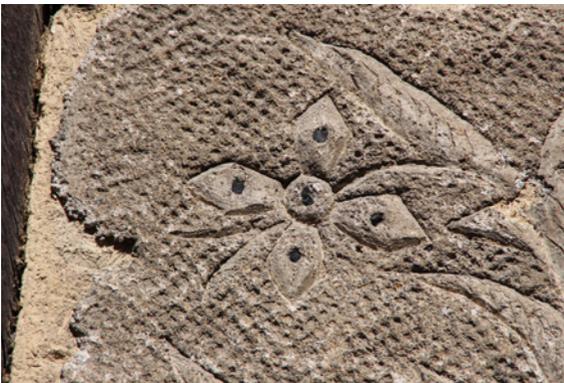
Kratzputztechnik ausgeführt von Weißbindermeister Damm.

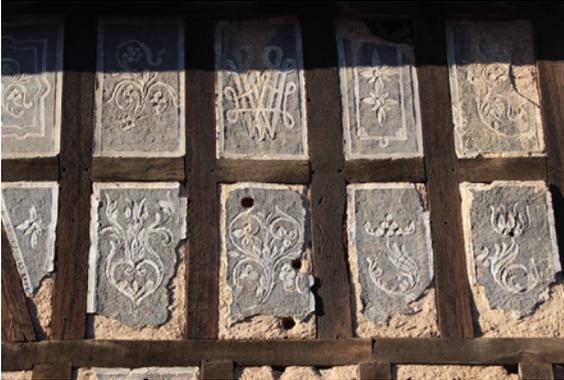
Trotz des zum Teil schlechten Zustandes sind die Kratzputzfelder als erhaltenswert einzustufen.
